Ein Blick auf einen nachgebauten Bermedeich im Büsumer Deichmuseum. Foto: Meier

Büsum, Wesselburen und Umland

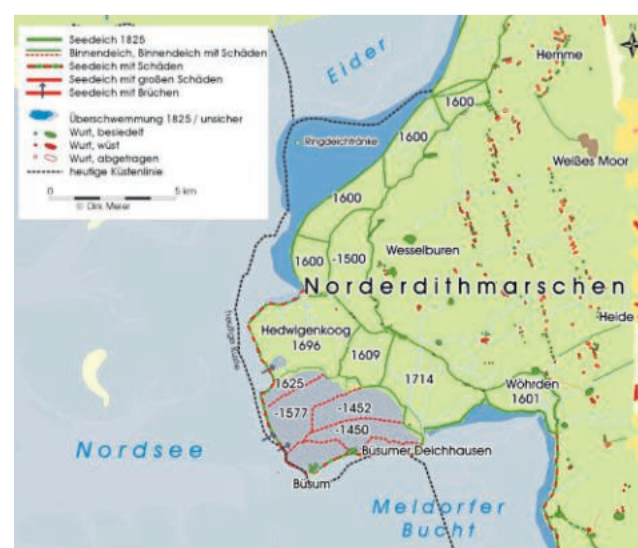
Vor 440 Jahren folgte mit dem Wahrdamm der erste Schritt zur Landanbindung der einstigen Insel Büsum. Aber die Sturmflut im Februar 1825 sorgte für großflächige Überflutungen in den jungen Marschgebieten. Grafik: Meier
